Thema des Monats Juli 2021

## Brunnensanierung startet

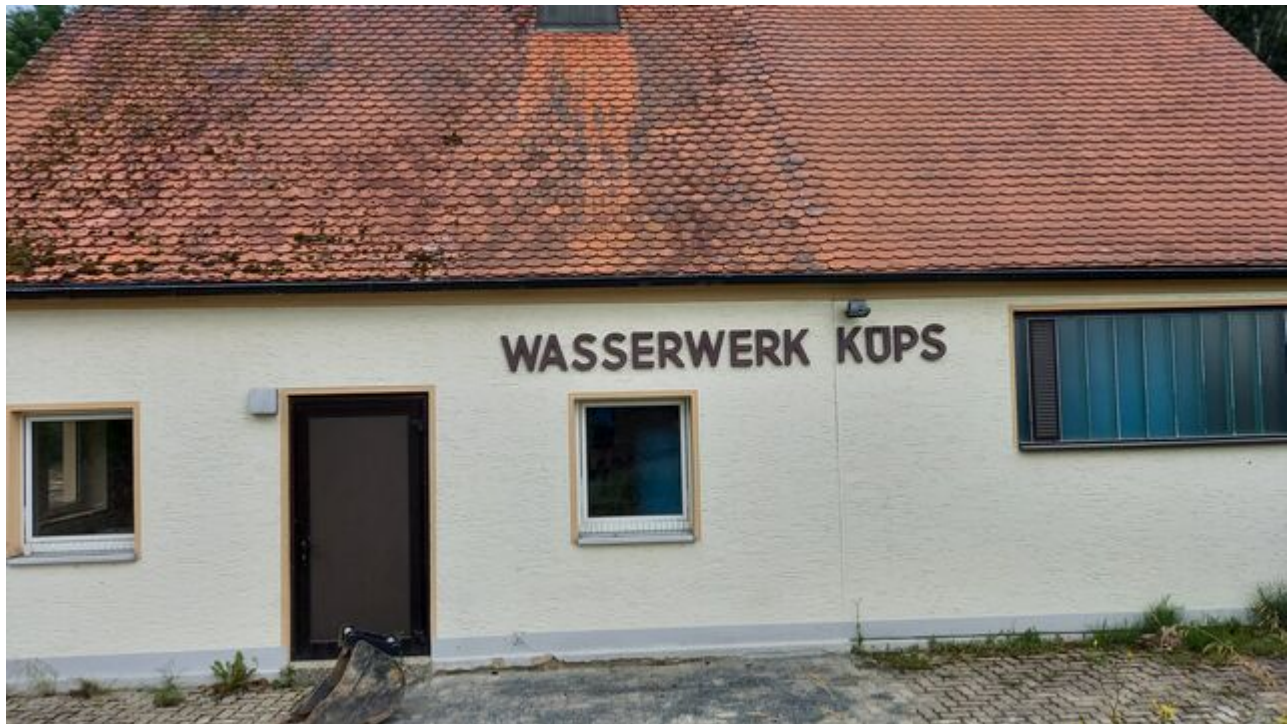
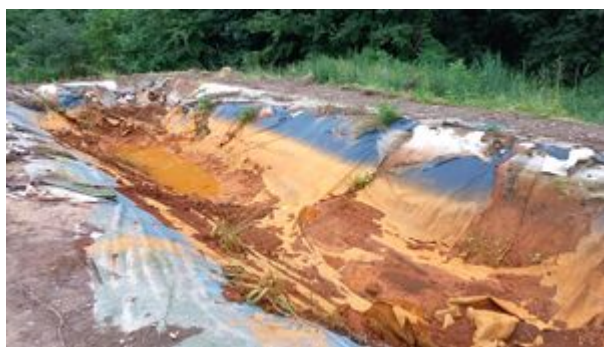
Die Fotos zeigen den bisherigen Brunnenkopf, der künftig mit einem Brunnenhaus versehen und damit besser begehbar und geschützt ist. Zudem wird das Absetzbecken erneuert und durch ein Betonbecken ersetzt.

Nach langer Vorbereitungszeit haben kürzlich die Arbeiten am Küpser Tiefbrunnen begonnen. Die Brunnensanierung ist nunmehr nötig, weil sich die in der Tiefe eingesetzten Filterrohre über die Jahre zusetzten und auch brüchig wurden. Vorhandene Rohre und Filterkies müssen dabei herausgeholt und ausgetauscht werden.

Dazu soll die jetzige Brunnenfassung „überbohrt“ werden, um alles alte Material im Inneren herauszuholen und zu erneuern. Anschließend wird eine Edelstahlverrohrung und neuer Filterkies eingebracht. Es entsteht so praktisch ein neuer

Um die Baumaßnahme durchführen zu können, müssen Zufahrt und Umfeld der Bohrung befestigt werden. Auch das Absetzbecken für das Filterwasser muss erneuert werden. Ein ordnungsgemäßer Ablauf muss gewährleistet sein, die bisher vorhandene Folie ist nur noch bruchstückhaft

Die nötige temporäre Baustellen-Arbeitsfläche und eine etwas erweiterte ebene Fläche rund um den Tiefbrunnen ist gerade im Bau. Im weiteren Verlauf wird ein Brunnenhaus aus Stahlbeton um den Brunnenkopf entstehen. Die gesamte Maßnahme kostet rund eine halbe Million Euro und wird vom Freistaat Bayern gefördert.
